Bauliche Analyse der TU Chemnitz: Uni-Teil Reichenhainer Straße

Uni-Teil Reichenhainer Straße: Zentrales Hörsaal- und Seminargebäude

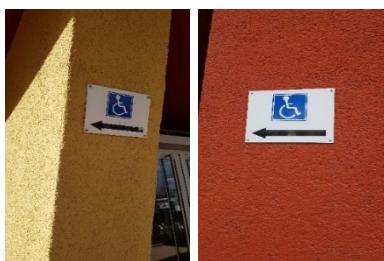
Hinweisschilder (außen)
© Daniela Menzel, TU Chemnitz.

Ein Schild auf der linken Seite des Haupteingangs weist auf einen rollstuhlgerechten Seiteneingang (links vom Gebäude) hin. Diese Ausschilderung ist nur zu entdecken, wenn man die linke Haupteingangstür nutzt. Ein weiteres Schild befindet sich an der Seite des Gebäudes.

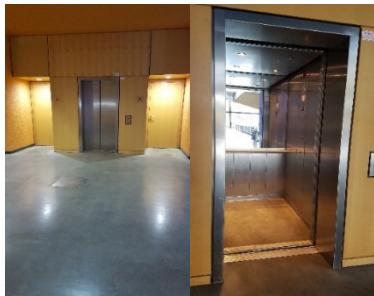
Aufzugsanlage
© Daniela Menzel, TU Chemnitz.

Der Aufzug ist im Gebäude hinten rechts zu finden, so wie es auch mit einem „X“ auf dem Hinweisschild im Eingangsbereich vermerkt ist.

Vor dem Aufzug und im Aufzug gibt es ausreichend Bewegungsfläche.

Der Anforderungstaster außen ist gut erreichbar und auch innen ist das Tastenfeld nicht zu hoch angebracht. Es gibt keine Brailleschrift.

Eine optische Rückmeldefunktion ist vorhanden, wenn auch ziemlich hoch angebracht, eine akustische nicht.

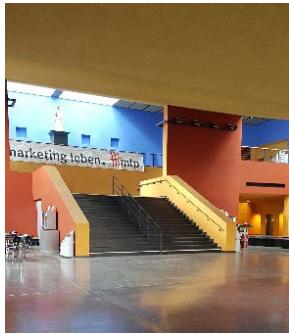
Treppenanlage
© Daniela Menzel, TU Chemnitz.

Die Treppenanlagen im Gebäude verfügen über einen beidseitigen Handlauf und über ein Geländer mittig der Treppe. Die seitlichen Handläufe sind kontrastierend zur Wand gestaltet. Die Treppenanlage ist mäßig gut ausgeleuchtet und verfügt über keine rutschhemmenden oder festverlegten Treppenbeläge. Jeweils die unterste und oberste Stufe eines Treppenabsatzes ist deutlich mit einem weißen Aufkleber markiert.

Das Gebäude ist sehr offen gestaltet. Zwischentüren gibt es keine, die Flure sind sehr breit und gut begeh- und befahrbar.

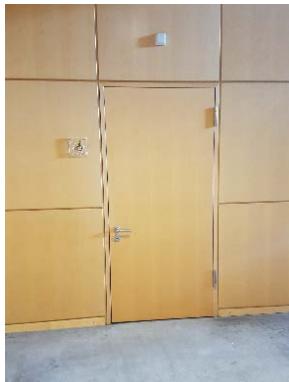
Barrierefreies WC im EG (außen)
© Daniela Menzel, TU Chemnitz.

Im Eingangsbereich des Gebäudes befindet sich auf der rechten Seite ein Hinweisschild, auf dem u. a. das barrierefreie WC vermerkt ist. Es hängt oberhalb der Sichthöhe einer Person im Rollstuhl und die Beschriftung ist nicht gut lesbar.

Das WC befindet sich im Erdgeschoss, hinten rechts im Gebäude, nahe des Aufzugs.

Ein Piktogramm weist auf ein barrierefreies WC hin. Es gibt keine Trennung zwischen den Geschlechtern.

Die Tür ist nicht verschlossen, öffnet aber nicht automatisch. Sie ist relativ leicht zu öffnen und breit genug. Die Türklinke ist niedriger angebracht. Bei Betreten des Raumes schaltet sich nicht automatisch Licht ein, ein Schalter muss betätigt werden. Sowohl vor, als auch in dem Raum ist ausreichend Platz.

Stützgriffe sind sowohl am WC als auch am Waschbecken vorhanden. Eine Schnur für den Notruf befindet sich neben dem WC.

Seifenspender und Handtücher sind zwar niedrig angebracht, allerdings nicht einfach vom Waschbecken aus zu erreichen. Der Winkel des Spiegels ist individuell verstellbar.

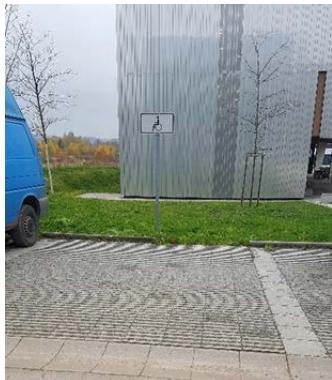
Behindertenparkplätze
© Daniela Menzel, TU Chemnitz.

Zwischen Zentralem Hörsaal- und Seminargebäude, Weinholdbau und M-Bau befindet sich ein Parkplatz, der auch drei Behindertenparkplätze bietet.

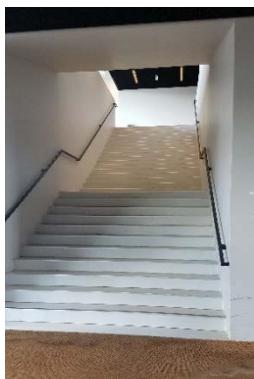
Treppenanlage (Haupteingang)
© Daniela Menzel, TU Chemnitz.

Die Treppe am Haupteingang verfügt über einen beidseitigen Handlauf. Dieser ist deutlich kontrastierend zur Wand gestaltet. Die Treppenanlage ist recht gut ausgeleuchtet, verfügt aber über keine rutschhemmenden oder festverlegten Treppenbeläge. Jeweils die unterste und oberste Stufe eines Treppenabsatzes ist schwarz markiert.

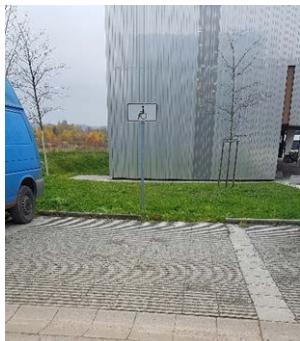
Behindertenparkplätze
© Daniela Menzel, TU Chemnitz.

Zwischen Zentralem Hörsaal- und Seminargebäude, Weinholdbau und M-Bau befindet sich ein Parkplatz, der auch drei Behindertenparkplätze bietet.

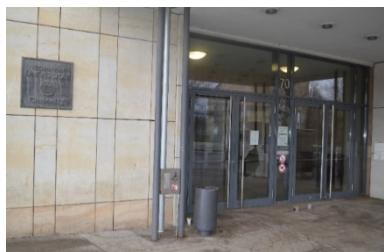
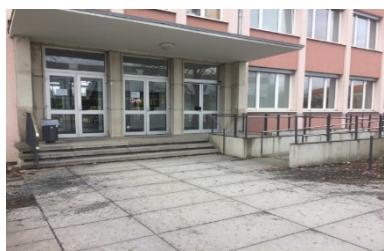
Gebäudeeingang B-Bau (oben)
Gebäudeeingang D-Bau (unten)
© Juliane Siemer, TU Chemnitz

Das Gebäude verfügt insgesamt über fünf Eingänge, wovon drei barrierefrei und mit automatisierten Türen ausgestattet sind.

Haupteingang am B-Bau ermöglicht Zugang zum A-, B- und C-Bau. Der D-Bau ist nur über den linken Eingang barrierefrei zugänglich. Ein barrierefreier Zugang zu den anderen Gebäudeteilen ist innerhalb des Gebäudes vom D-Bau aus nicht möglich.

Die Wege sind eben und fest. Die Türen sind nicht automatisch und nicht leichtgängig. Außerdem gibt es einen Durchgang vom barrierefreien Haupteingang des Gebäudeteils B zum Teil A.

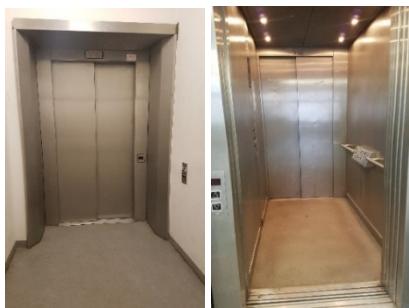
Aufzugsanlage
© Daniela Menzel, TU Chemnitz.

Vor dem Aufzug gibt es ausreichend Bewegungsfläche. Innen ist nicht viel Platz um bei Bedarf einen (großen) Rollstuhl zu wenden. Der Anforderungstaster außen ist gut erreichbar und auch innen gibt es durch zwei Tastenfelder, beide ohne Brailleschrift, unterschiedliche Möglichkeiten.

Dieser Aufzug ist sowohl von Gebäudeteil A als auch von Gebäudeteil B aus nutzbar.

Eine optische Rückmeldefunktion ist vorhanden, eine akustische nicht.

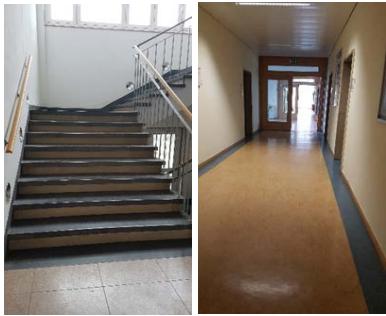
Treppenanlage (links) und Flur (rechts)
© Daniela Menzel, TU Chemnitz.

Die Treppenanlagen im Gebäude verfügen teilweise über einen beidseitigen Handlauf. Dieser ist visuell schwach kontrastierend zur Wand gestaltet. Die Treppenanlage ist nicht zusätzlich ausgeleuchtet und verfügt über keine rutschhemmenden oder festverlegten Treppenbeläge. Die Stufen sind verschiedenfarbig gestaltet, so dass die Kanten gut sichtbar sind.

Die Türen sind teilweise automatisiert. Die meisten Zwischentüren im Gebäude verfügen über keine automatischen Türöffner, stehen jedoch in der Regel offen.

Die Flure im Gebäude sind gut begeh- und befahrbar.

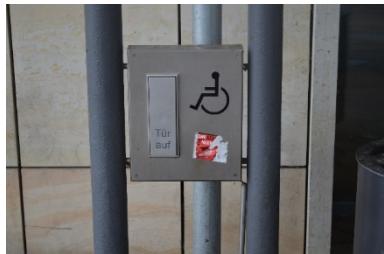
Türöffner (außen)
© Juliane Siemer, TU Chemnitz.

Eine der Türen öffnet sich nach Betätigen eines Schalters (außen und innen) automatisch. Die anderen Türen sind nicht automatisiert und nicht leichtgängig.

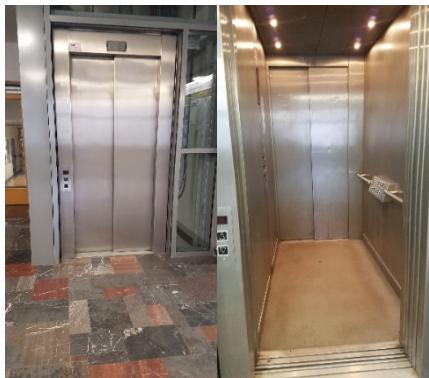
Aufzugsanlage
© Daniela Menzel, TU Chemnitz.

Vor dem Aufzug gibt es ausreichend Bewegungsfläche. Innen ist nicht viel Platz um bei Bedarf einen (großen) Rollstuhl zu wenden.

Der Anforderungstaster außen ist gut erreichbar und auch innen gibt es durch zwei Tastenfelder, beide ohne Brailleschrift, unterschiedliche Möglichkeiten.

Dieser Aufzug ist sowohl von Gebäudeteil A als auch von Gebäudeteil B nutzbar. In Haus B können alle fünf Stockwerke erreicht werden.

Eine optische Rückmeldefunktion ist vorhanden, eine akustische nicht.

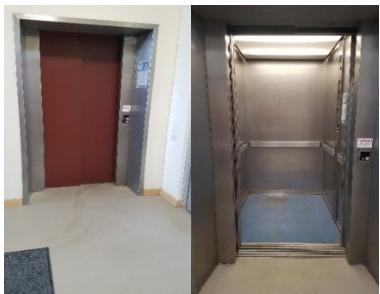
Aufzugsanlage
© Daniela Menzel, TU Chemnitz.

Der Aufzug befindet sich im Eingangsbereich auf der rechten Seite.

Vor dem Aufzug gibt es ausreichend Bewegungsfläche. Innen ist nicht viel Platz um bei Bedarf einen (großen) Rollstuhl zu wenden.

Der Anforderungstaster außen ist gut erreichbar und auch innen gibt es ein nicht zu hoch angebrachtes Tastenfeld, allerdings ohne Brailleschrift.

Jedes Stockwerk wird erreicht. Eine optische Rückmeldefunktion ist vorhanden, wenn auch sehr weit oben angebracht, eine akustische nicht.

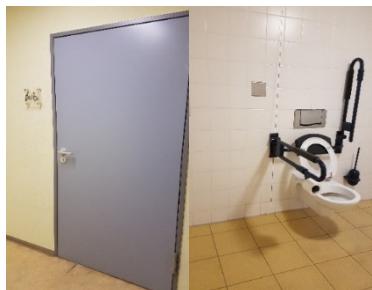
Barrierefreies WC im KG außen und innen
© Daniela Menzel, TU Chemnitz.

Ein Hinweisschild hängt nur im Eingang des Gebäude- teils B auf der linken Seite, nicht aber noch einmal in Teil D. Das WC befindet sich im Kellergeschoss, wird auf dem Schild aber in das Erdgeschoss verortet.

Ein Piktogramm weist auf ein barrierefreies WC mit Wickelmöglichkeit hin. Es gibt keine Trennung zwischen den Geschlechtern.

Die Tür ist nicht verschlossen, öffnet aber nicht automatisch. Sie ist relativ leicht zu öffnen und breit genug. Die Türklinke ist nicht niedriger angebracht. Bei Betreten des Raumes schaltet sich automatisch Licht ein. Sowohl vor, als auch im Raum ist ausreichend Platz.

Seifenspender und Handtücher sind niedrig angebracht.

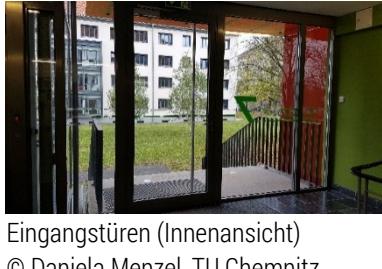
Eingangstüren (Innenansicht)
© Daniela Menzel, TU Chemnitz.

Im Eingangsbereich befinden sich ein Haustelefon sowie ein Infoterminal. Beide hängen recht hoch und sind eventuell schwer erreichbar.

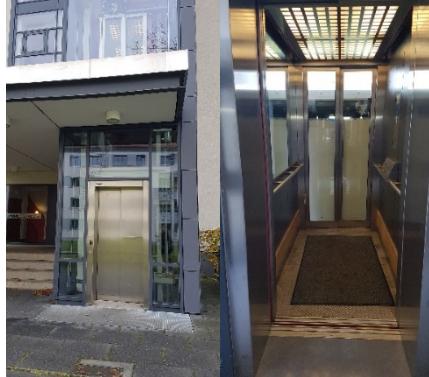
Aufzugsanlage
© Daniela Menzel, TU Chemnitz.

Der Anforderungstaster außen ist gut erreichbar und auch innen gibt es ein niedrig angebrachtes Tastenfeld mit Brailleschrift.

Bereits außerhalb des Gebäudes kann der Aufzug angefordert werden. Jedes Stockwerk wird erreicht. Bei Ankunft des Aufzugs wird die erreichte Etage angesagt. Eine optische Rückmeldefunktion ist ebenfalls vorhanden.

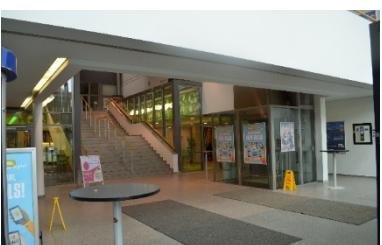
Eingangsbereich (Innenansicht)
© Juliane Siemer, TU Chemnitz.

Die Eingangstüren sind automatische Schiebetüren, die auf Bewegung reagieren. Der Zugang ist schwellenlos.

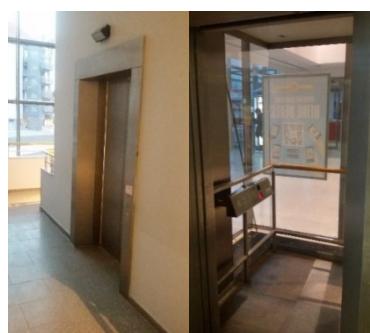
Die Bewegungsfläche vor dem Aufzug ist gerade ausreichend. Die Kabine ist sehr klein.

Die Anforderungstaster außen und innen sind gut erreichbar, das Tastenfeld innen hat Brailleschrift.

Aufzugsanlage
© Daniela Menzel, TU Chemnitz.

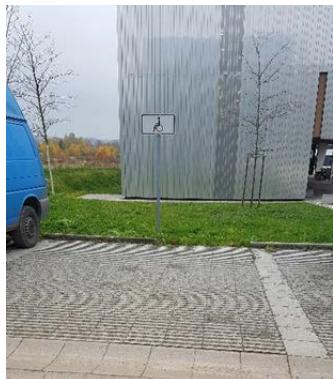
Behindertenparkplätze
© Daniela Menzel, TU Chemnitz.

Zwischen Zentralem Hörsaal- und Seminargebäude, Weinholdbau und M-Bau befindet sich ein Parkplatz, der auch drei Behindertenparkplätze bietet.

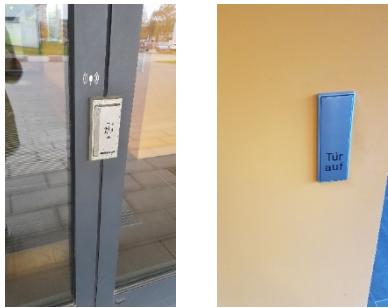
Die Eingangstür ist automatisiert und öffnet bei Bewegung. Außerdem ist ein Schalter zum Öffnen sowohl innen als auch außen angebracht.

Nach der ersten Tür befindet sich ein größerer Vorräum, der eine leichte Steigung hat. An der linken Seite befindet sich ein Handlauf. Die zweiten Türen öffnen ebenfalls automatisch durch einen Bewegungssensor.

Türöffner (außen und innen)
© Daniela Menzel, TU Chemnitz.

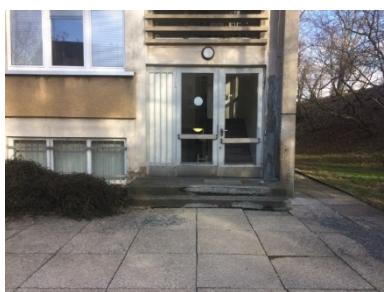
Seiteneingang Haus 41
© Juliane Siemer, TU Chemnitz.

Diese Eingänge führen jeweils in den Keller der Gebäude.

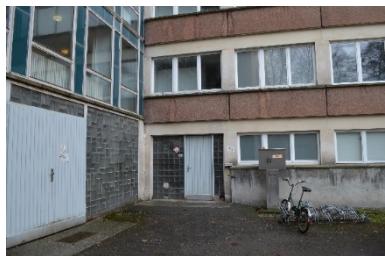
Hintereingang Haus 39
© Juliane Siemer, TU Chemnitz.

Der Hintereingang ist nur schwer zu finden und nicht leicht zu erreichen.

Am Zugang Haus 39 ist die Tür automatisch zu öffnen, was aber nicht direkt ersichtlich ist.
